Обновление прошивки модуля Wi-Fi для адаптера ScanDoc Compact

Обновление применимо только для адаптеров ScanDoc Compact модели 2016 года (в «малом» корпусе):

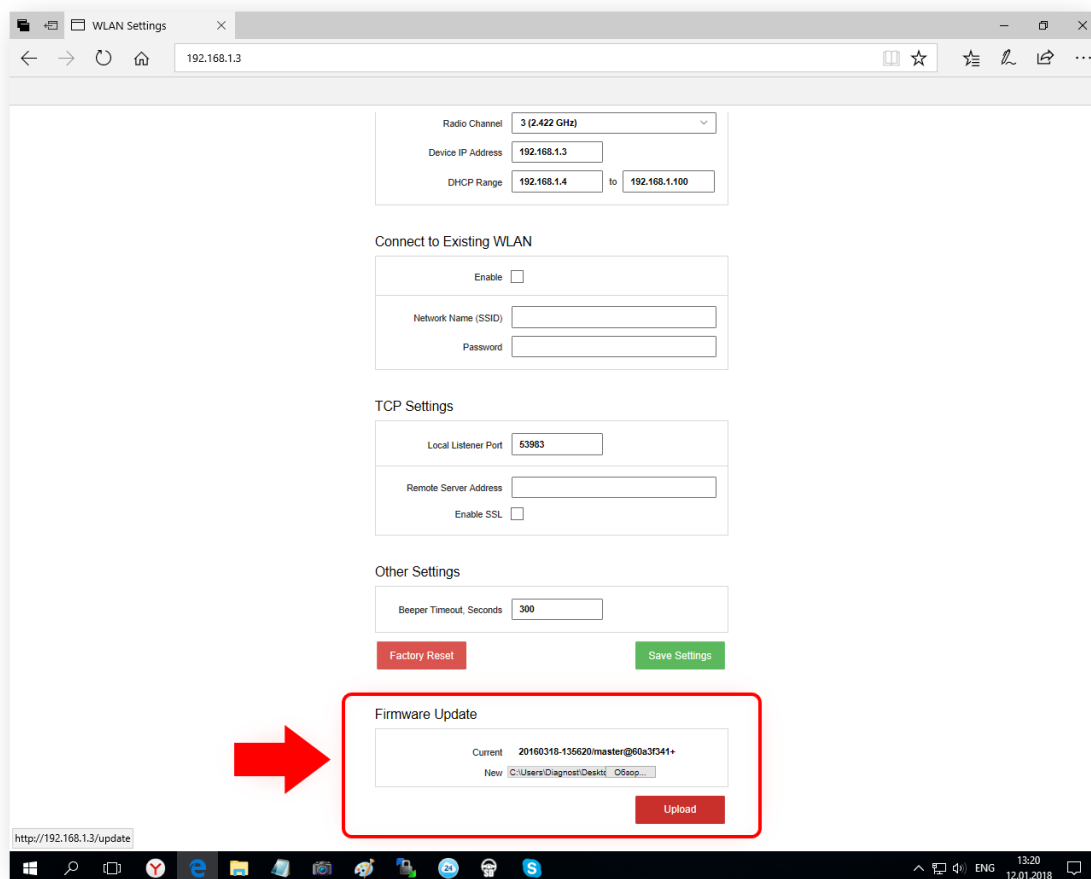
В разделе **Firmware Upgrade** обратите внимание на версию установленной программы (в поле «Current»):

Если версия вашей программы – **20160318-135620/...** – вам требуется обновление ПО согласно настоящему руководству.

Если номер версии – **20180109-100352/...** – обновление не требуется.

Если номер версии – **20180108-130329/...** – значит, предыдущая процедура обновления ПО была проведена не до конца, и вам требуется закончить её проведение следуя инструкциям начиная с пункта 12 настоящего руководства.
